Zustandsbewertung von glasfaserverstärktem Kunststoffkern und Silikonschirmhülle in Verbundisolatoren

Tobias Braunsberger, Arkadiusz Dziubek, Michael Kurrat, Technische Universität Braunschweig
Jens Seifert, Lapp Insulator GmbH und Co. KG, Wunsiedel

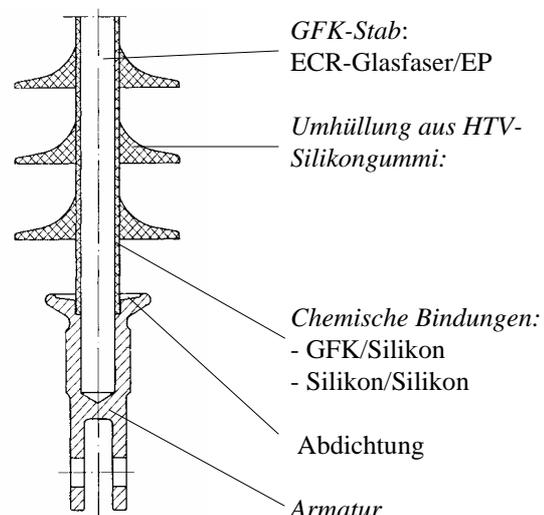
Bild 1: Aufbau eines modernen Verbundisolators

Moderne Verbundlangstabisolatoren (**Bild 1**) bestehen aus einem glasfaserverstärkten Epoxid(EP)-Harzstab zur mechanischen Kraftaufnahme und einer polymeren Schirmhülle aus Silikon oder EPDM zum Schutz des Stabes vor Bewitterung und Feuchtigkeit sowie zur Bereitstellung des erforderlichen Kriechweges. An die beiden Enden dieses Isolierkörpers sind Endarmaturen aus Schmiedestahl oder Gusseisen angebracht. Zwischen dem polymeren Isolierkörper und den Metallarmaturen befinden sich Abdichtungen zum Schutz vor Feuchtigkeit. Die Langzeitbeständigkeit der Abdichtungen sowie aller Materialgrenzflächen wird insbesondere durch das Design, die Materialauswahl und den Fertigungsprozess bestimmt. Hochwertige Verbundisolatoren müssen die Anforderungen nach VDE 0441 und IEC 61109 erfüllen. Ihre Herstellung erfordert ein umfassendes und langjähriges Know-How des Herstellers sowie eine prozessorientierte Qualitätssicherung [1].

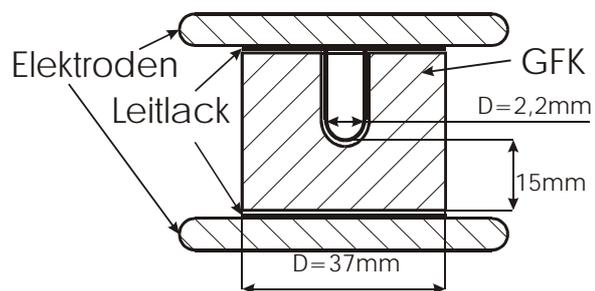
Bild 2 TE-Prüfkörper

TE-Messungen Die Teilentladungsmessungen werden mit speziellen Prüfkörpern nach **Bild 2** durchgeführt, um die definierte Feldstärke zu erzeugen.

Die Proben werden in 50°C warmem Wasser künstlich gealtert [2]. Um einen Einfluss der TE-Messungen durch Treeing auf die Proben zu vermeiden, werden für jeden Messtag 5 wassergelagerte, aber elektrisch unbelastete Prüfkörper untersucht. Vor der Messung ist eine 2-stündige Trocknung erforderlich.

Um Überschläge zu vermeiden, befinden sich die Prüfkörper während der Messungen in einem Gefäß mit erhöhtem Druck unter SF₆-Atmosphäre. Die Versuche werden an einer Produktions-Charge von GFK-Stäben durchgeführt (Glasgehalt von 64-70%). Außerdem werden Messungen mit einem Prüfkörper ohne Bohrung durchgeführt, um auszuschließen, dass es sich bei den Messungen um äußere Teilentladungen handelt. Bis zu der Spannung von 50kV werden keine Teilentladungen detektiert. Der Grundstörspegel beträgt 0,4pC bei 50kV.

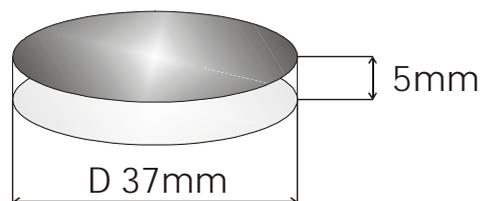
Bild 3 Platten Prüfkörper für dielektrische Messungen

Dielektrische Messungen Dielektrische Messungen werden an Prüfkörpern nach **Bild 3** durchgeführt. Es werden der Verlustwinkel ($\tan\delta$) und die Dielektrizitätszahl (ϵ_r) in Abhängigkeit von der Wasserlagerungsdauer bestimmt.

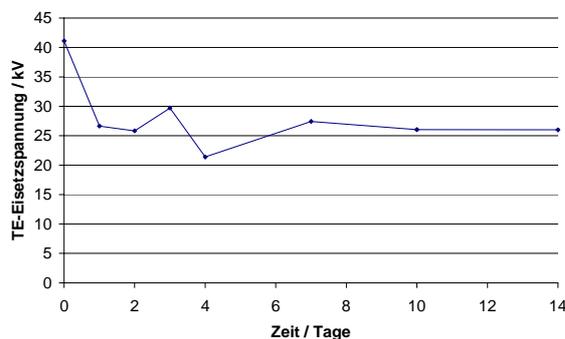
Bild 4 Mittlere TE-Einsatzspannung in Abhängigkeit der Wasserlagerungsdauer

Die Ergebnisse zur TE-Einsatzspannung sind im **Bild 4** dargestellt. Die Proben, deren TE-Einsatzspannung mehr als 45kV beträgt, sind nicht berücksichtigt. Es wird SF_6 als Isoliergas benutzt. Die TE-Einsatzspannung fällt bei der Wasserlagerung rasch auf 60% der ursprünglichen Werte ab. Es besteht die Möglichkeit, dass während der TE-Messung (Dauer ca. 5 min.) SF_6 in die Hohlräume diffundiert und auch in geringer Konzentration zu einer deutlichen Erhöhung der Einsatzspannung führt. Dies soll durch Vergleich mit Stickstoff in nachfolgenden Messungen untersucht werden.

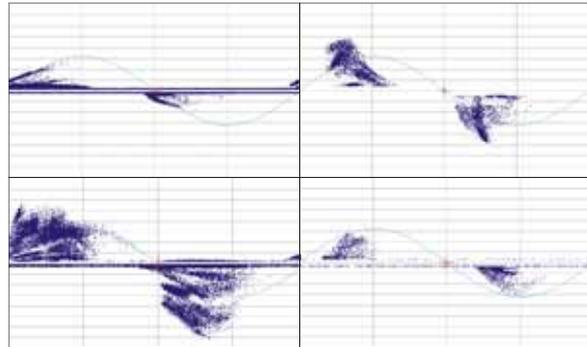
Bild 5 Beispielbilder für phasenaufgelöste TE-Messungen.

Bild 5 zeigt Beispiele von Mustern der gemessenen scheinbaren Ladungen aufgetragen über der Phasenlage. Die Messungen werden an den unterschiedlichen gleich gealterten und nicht elektrisch belasteten Proben von einer 7 Produktions-Charge durchgeführt. Die TE-Einsatzspannung beträgt von 25,8 bis 46,4kV.

Auf Grund der großen Anzahl unterschiedlicher Muster lassen sich zur Zeit noch keine eindeutigen Schlüsse über das TE-Verhalten ziehen.

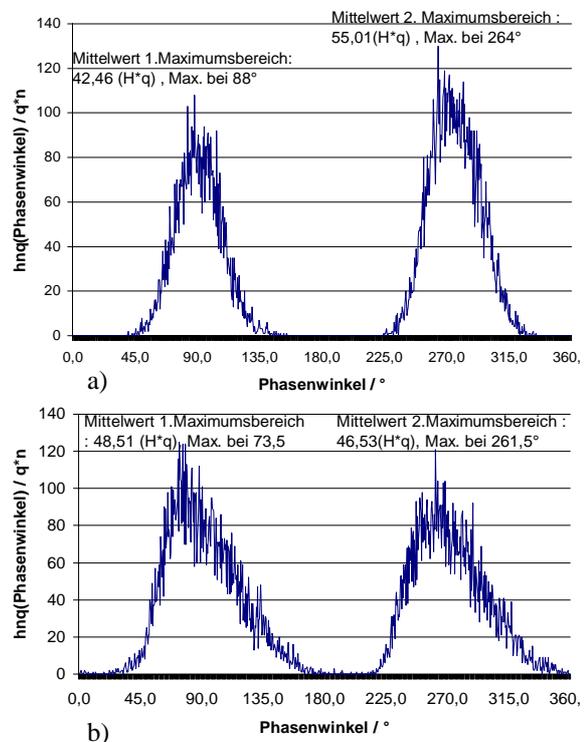
Bild 6 Mit der Impulsladung gewichtete Häufigkeits-Randverteilung
a) Tag 0
b) Tag 14

Beispieldiagramme auf dieser Verteilung basierend sind im **Bild 6** gezeigt. Weitere Auswertungen der Ergebnisse sind nach dieser Methode geplant. Eine deutliche Veränderung der Verteilung mit zunehmender Wasserlagerungsdauer ist zu erkennen.

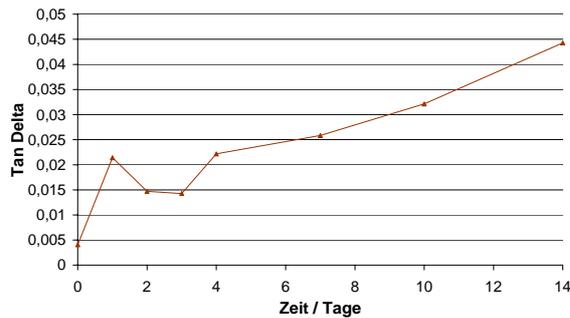
Bild 7 Änderung von $\tan\delta$ in Abhängigkeit der Wasserlagerungsdauer

Ergebnisse zu dielektrischen Messungen sind im **Bild 7** gezeigt. Es ergibt sich ein typischer Verlauf von $\tan\delta$ für das gealterte EP-Material. Es wird erwartet, dass ein minimales Qualitätskriterium für EP-Harze erfüllt wird ($\tan\delta < 0,2$ nach 50 Tagen).

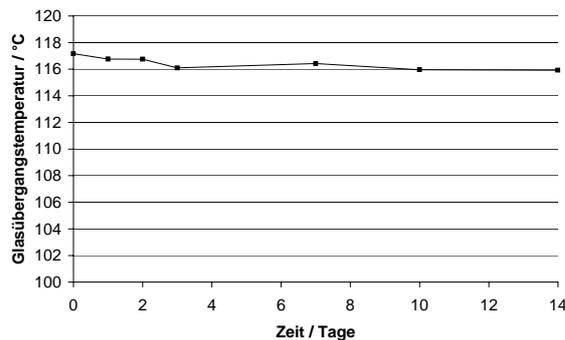
Bild 8 Glasübergangspunkt in Abhängigkeit der Wasserlagerungsdauer

Die Ergebnisse sind im **Bild 8** zu finden. Die DSC-Messung zeigt einen nahezu konstanten Glasübergangspunkt, denn die Messunsicherheit kann erfahrungsgemäß mit 2K angegeben werden.

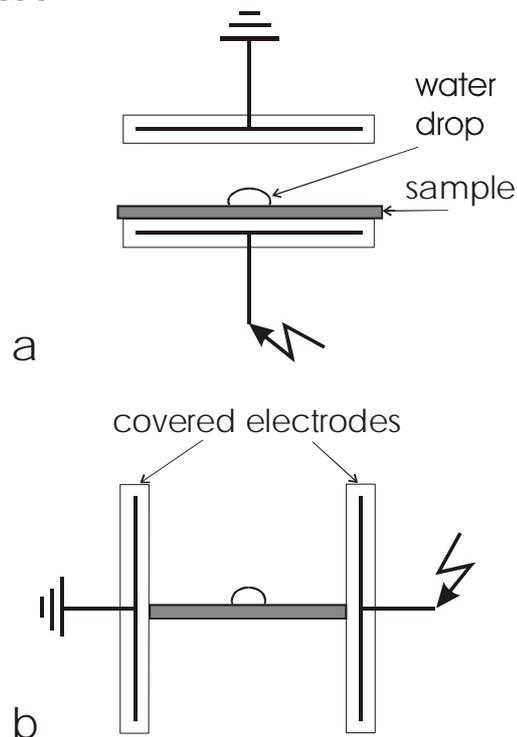
Bild 9: Schematische Darstellung der Messanordnung

Um die Feldverläufe auf dem realen Isolator nachzubilden, werden zwei unterschiedliche Messanordnungen benutzt. Die erste, mit der zu der Oberfläche des Prüfkörpers normalen Feldrichtung ist im **Bild 9a** dargestellt. Sie besteht aus zwei Flachelektroden mit einem Durchmesser von 60mm. Die Elektroden sind mit Gießharz vergossen, um Überschlüge zu vermeiden. Der Silikon-Prüfling liegt auf der unteren Elektrode. Die zweite Anordnung, mit der zu der Oberfläche des Prüfkörpers tangentialen Feldrichtung ist im **Bild 9b** dargestellt. Hier wird der Prüfling mit den Abmessungen von 10mm x 30mm x 50mm zwischen

die gleichen Elektroden wie in der ersten Anordnung gespannt. In den beiden Anordnungen werden Wassertropfen auf die Oberfläche des Silikons mit Hilfe einer Mikropipette aufgesetzt. Die Anzahl, das Volumen und die Position der Tropfen werden bei den Untersuchungen variiert. An die Elektroden wird Wechselspannung angelegt.

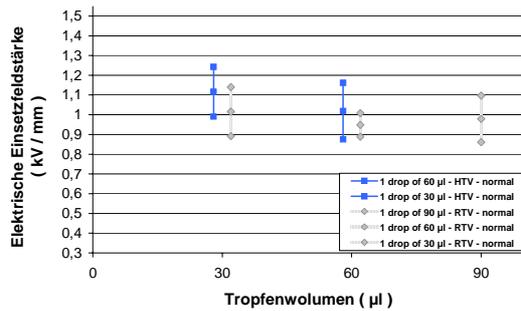
Bild 10: Elektrische Einsetzfeldstärke für senkrechte Feldbelastung

Die Ergebnisse (**Bild 10** und **Bild 11**) stammen von Messungen an den Prüfanordnungen nach Bild 9 mit jeweils 1 Tropfen unterschiedlicher Größe.

Das Tropfenvolumen beträgt 30 bis 90 µl. Es ist zu bemerken, dass die Tropfen Rückwirkungen auf die Feldverteilung zwischen den Elektroden haben. In den Diagrammen wird der Effektivwert der Feldstärke angegeben, die ohne Berücksichtigung der Tropfen herrscht.

In der Anordnung mit senkrechter Feldbelastung werden mittlere Einsetzfeldstärken von 1 bis 1,1 kV/mm gemessen, und zwar sowohl bei RTV- als auch bei HTV-Material.

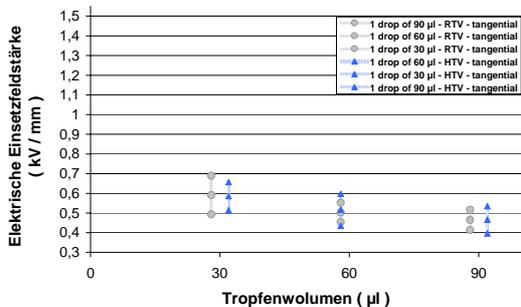
Bild 11: Elektrische Einsetzfeldstärke für tangentielle Feldbelastung

Bei den Versuchen mit tangentialer Feldbelastung führt in dem genannten Bereich das steigende Tropfenvolumen zu einem leichten Abfall der Werte. Die Einsetzfeldstärken betragen 0,5 bis 0,6 kV/mm.

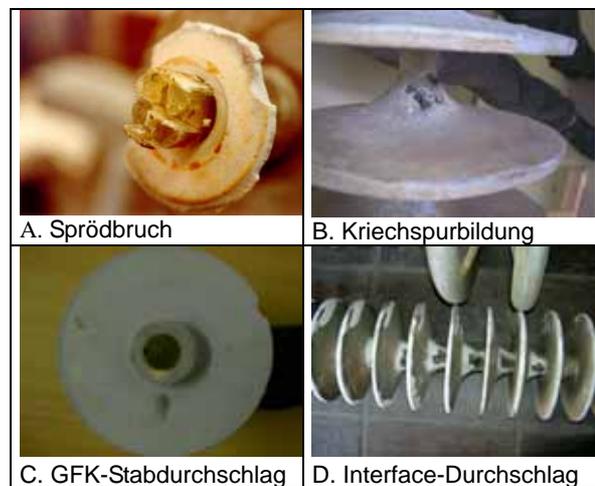
Bild 12: Fehlermoden der Generationen I und II

Die aufgetretenen Ausfälle von Isolatoren, die explizit auf Design- oder Materialfehler zurückzuführen sind, beschränken sich auf die Generationen I und II. Die dabei beobachteten Fehlermoden wurden in den 1980er Jahren intensiv untersucht und führten zur Entwicklung von Prüfverfahren (Bauartprüfungen), die z. T. Eingang in verschiedene nationale und internationale Normen fanden. Die bekannten und in [6] ausführlich beschriebenen Fehlermoden sind in **Bild 12** zusammenfassend dargestellt.
